阳山度假区游客服务中心项目地块  
土壤污染状况调查报告  
(评审稿)

委托单位：无锡市惠山区阳山镇人民政府

承担单位：无锡锡测检测技术有限公司

二〇二五年九月

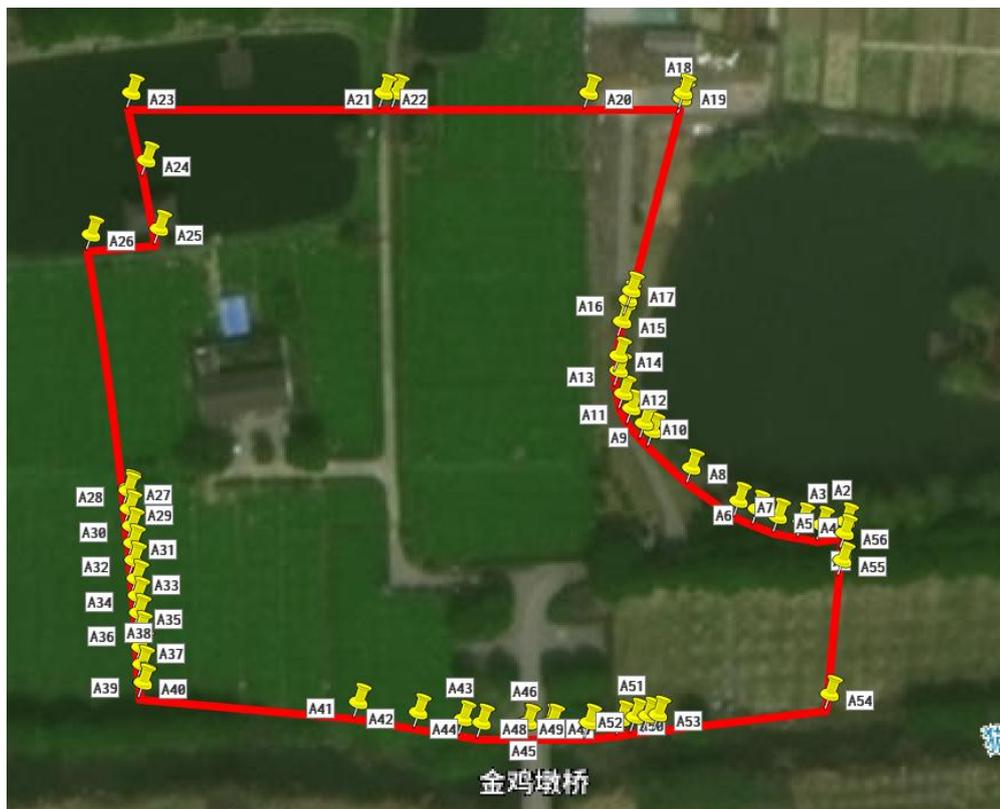
1.2-1 地块调查范围图

本次土壤污染状况调查的范围为阳山度假区游客服务中心地块，总面积17542m<sup>2</sup>。

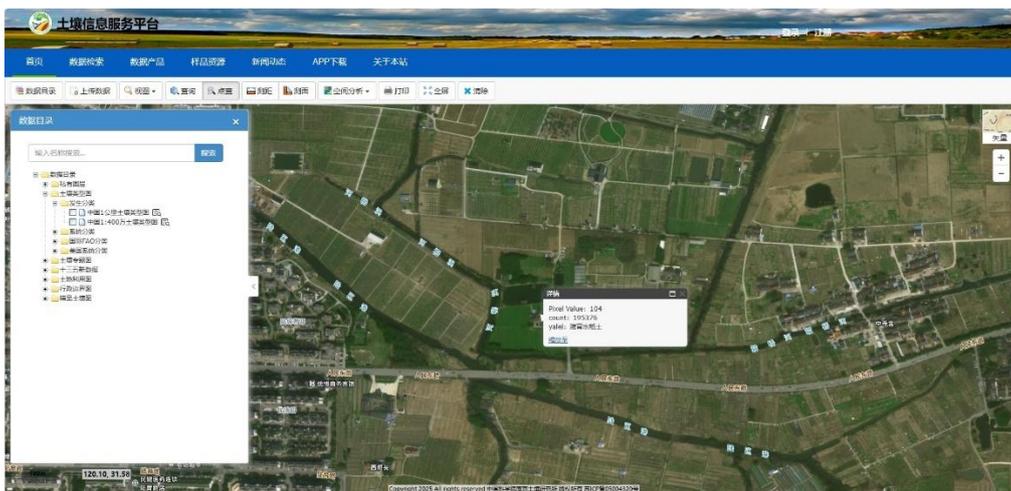
图 2.1-2 项目地块土壤类型

根据国家土壤信息服务平台查询结果,本地块内土壤类型为潴育水稻土,如图2.1-2所示。

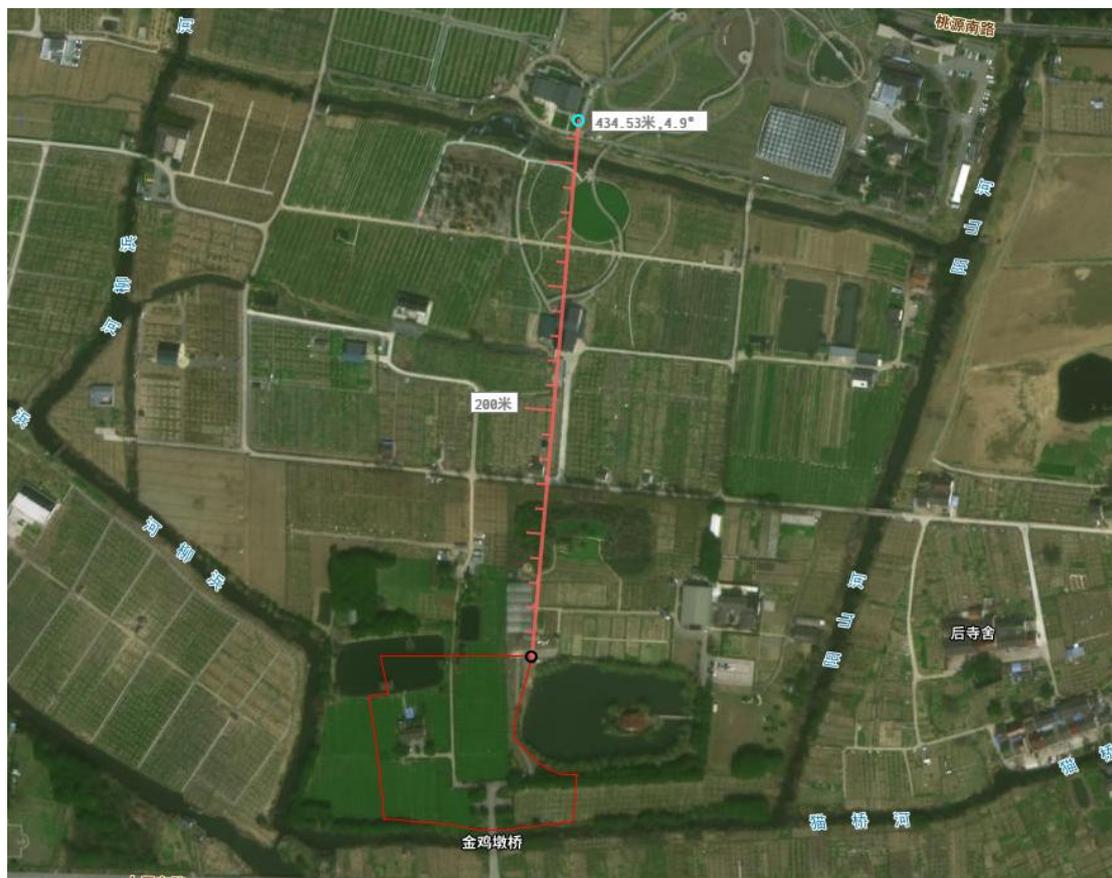
图 2.1-3 参考地勘资料所在地与项目地块位置关系

项目地块内工程地质条件参考地块外北侧《新建种质资源圃配套用房项目岩土工程勘察报告》（无锡市建筑设计研究院有限责任公司，2023 年 5 月），参考地勘所在地在项目地北侧约 434m 处，地勘资料具有一定参考性。参考地勘资料所在地与项目地块位置关系见图 2.1-3。

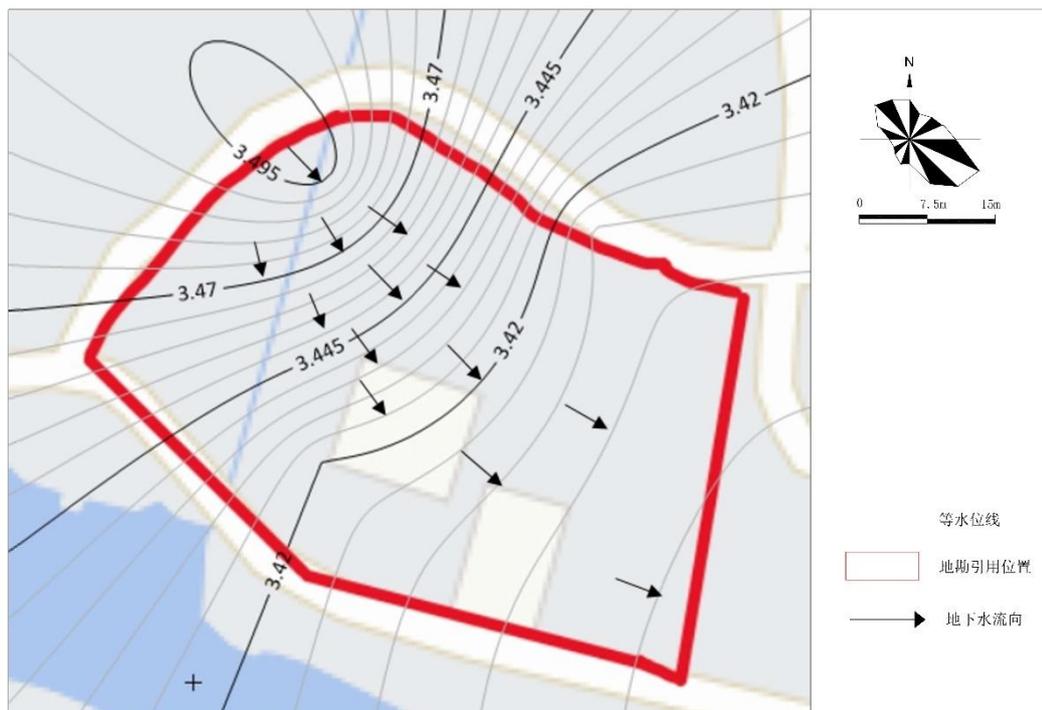
图 2.1-7 勘查地块地下水流场图

本次调查地块临近区域的《新建种质资源圃配套用房项目岩土工程勘察报告》显示临近区域地下水流向由西北流向东南。

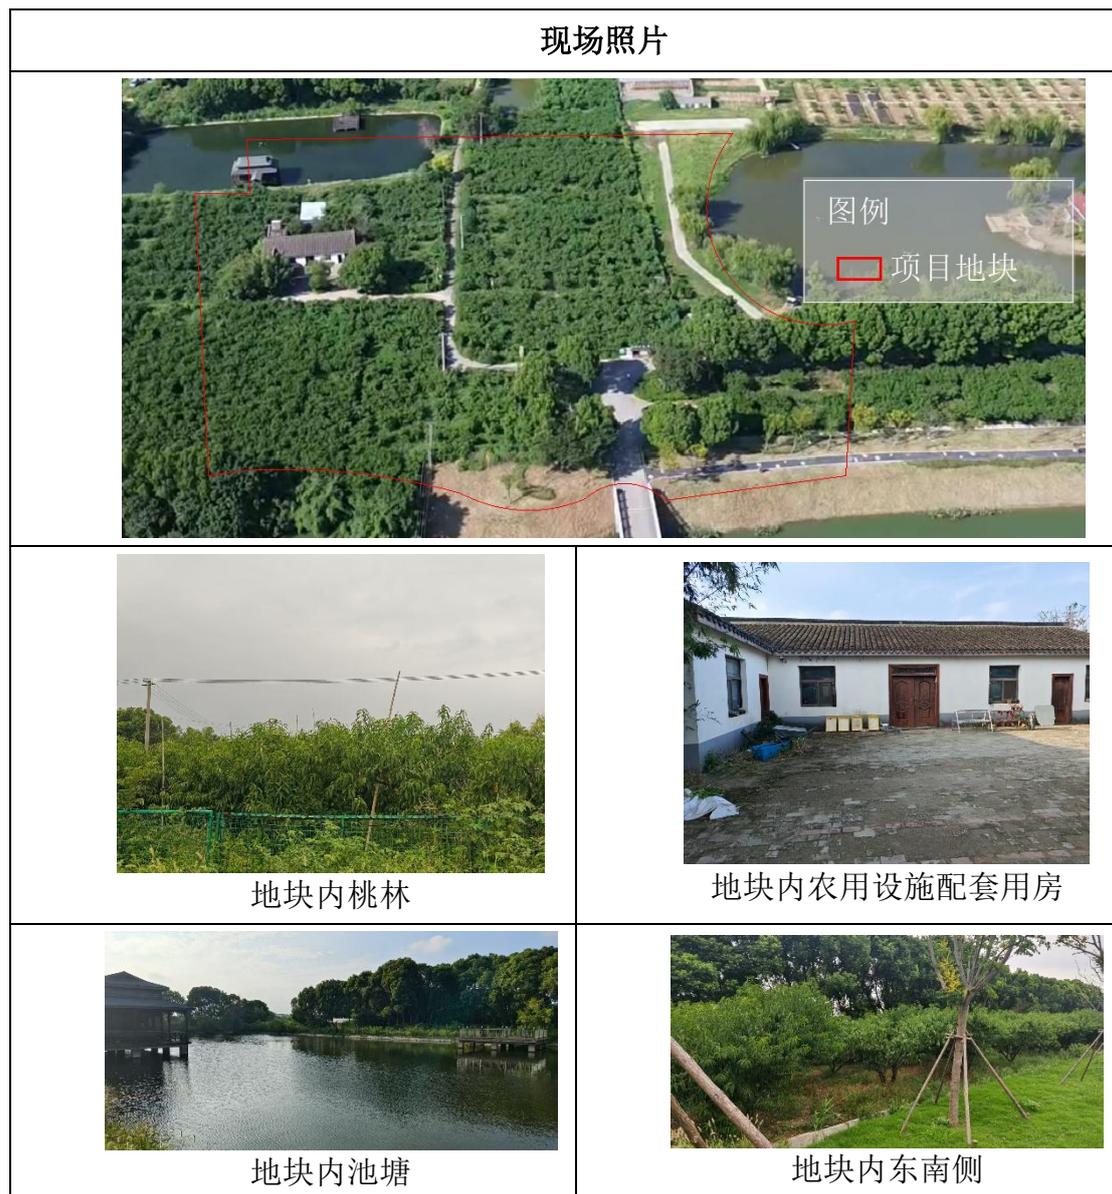
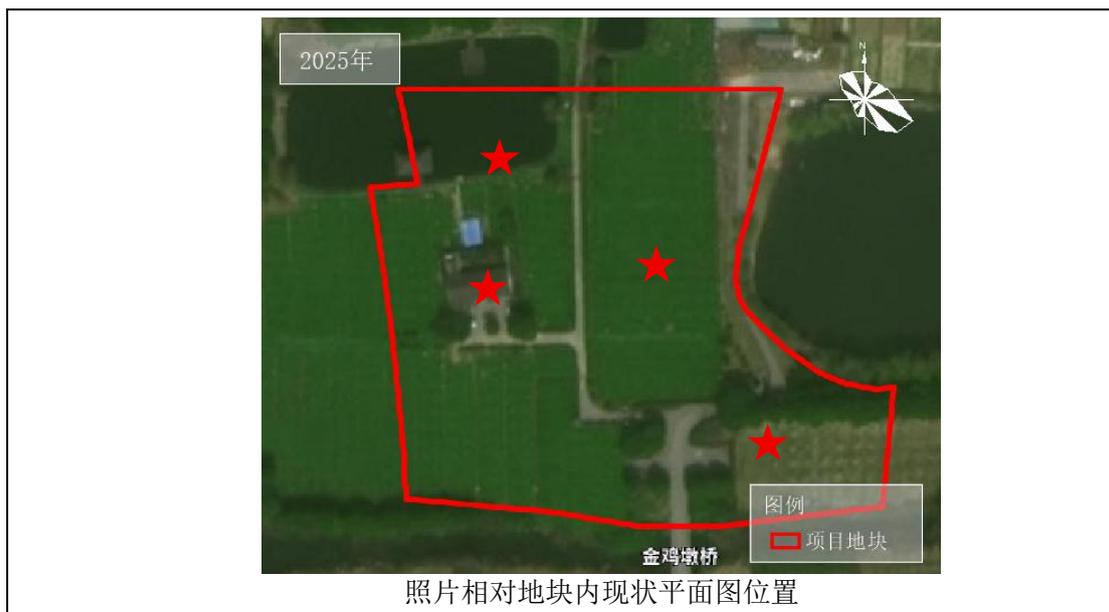
图 2.3-1 地块边界图片

我公司技术人员对本次调查地块进行了现场踏勘。根据现场踏勘获得现状情况，现场踏勘照片见图 3.3-1 所示。目前地块内为桃林，有一处农用设施配套用房（用于存放农具及休息），西北侧为池塘，无外来堆土，现场未发现异常气味，无固废堆积，无污染痕迹。

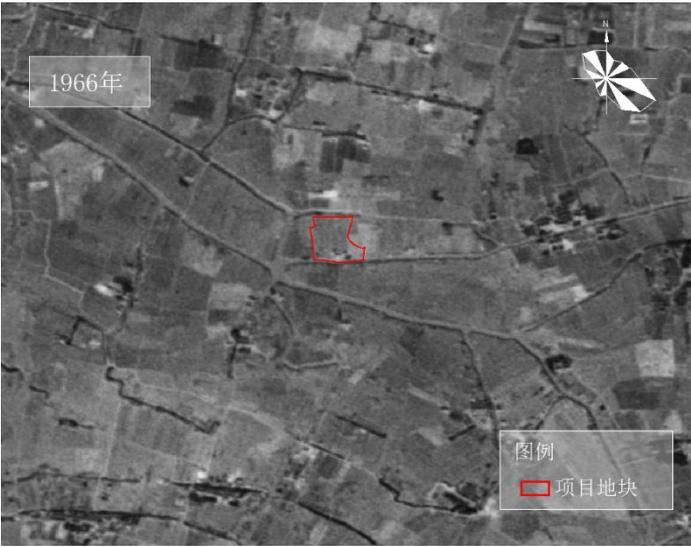
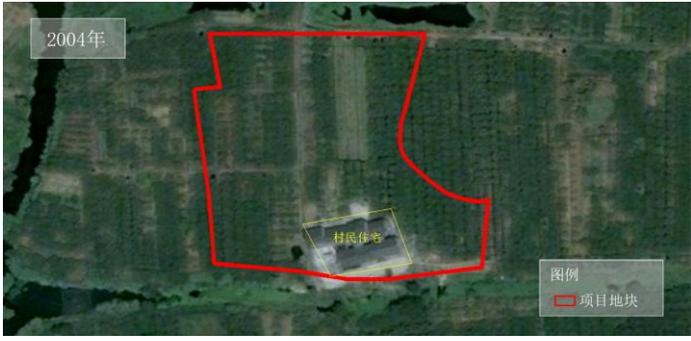
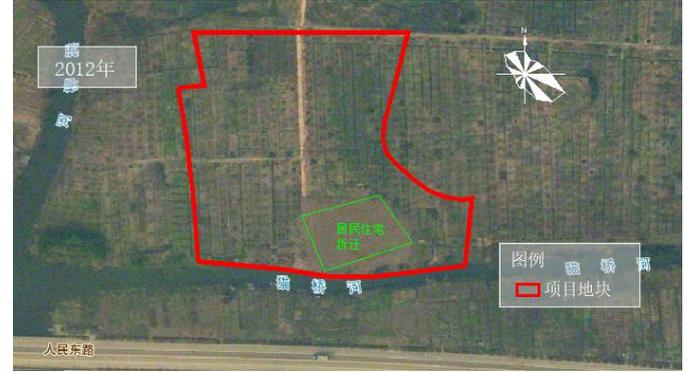
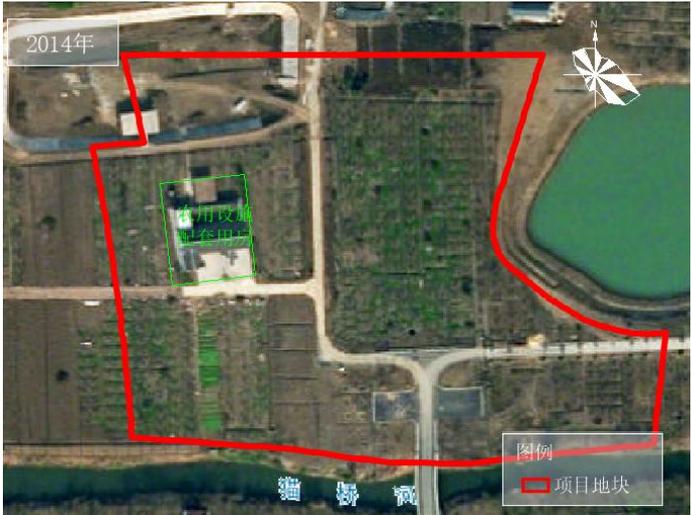
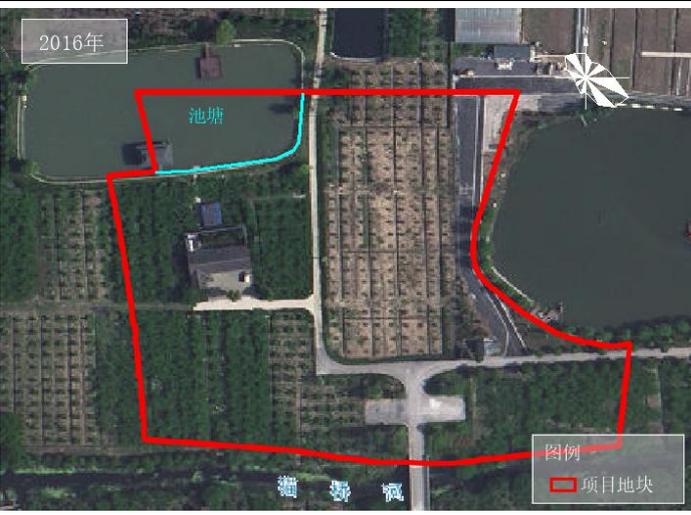
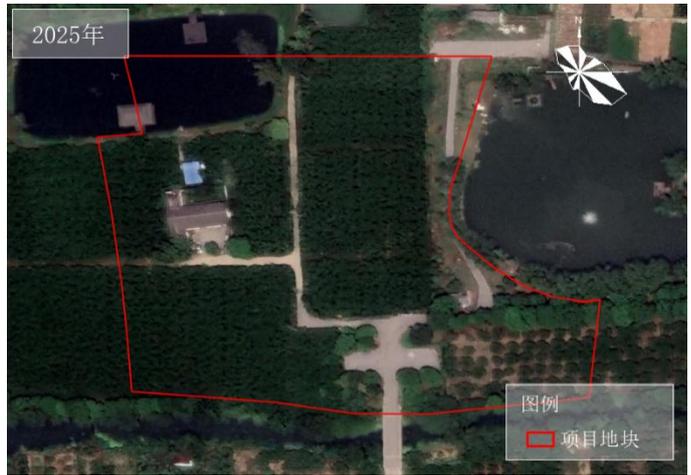
图 2.3-2 地块历史影像图

通过资料收集、现场踏勘和人员访谈，了解到地块的历史情况：地块内历史为农田，种植水蜜桃、一户村民住宅，池塘，目前地块内大部分区域为桃林，有一座农用设施配套用房，无外来堆土。参考地块的历史影像图（影像图来源于奥维互动地图、水经微图、天地图，最早可追溯到1966年，见图2.2-2），了解到地块及地块周边历史发展情况如下：

- （1）1966-2005年，地块内主要为农田，种植桃树；
- （2）2005-2012年，地块内主要为桃林和一村民住宅；
- （3）2012-2016年，地块内村民住宅拆迁，新建一农用设施配套用房，西北侧新建池塘，其余区域无明显变化；
- （4）2016年至今，地块内无明显变化。

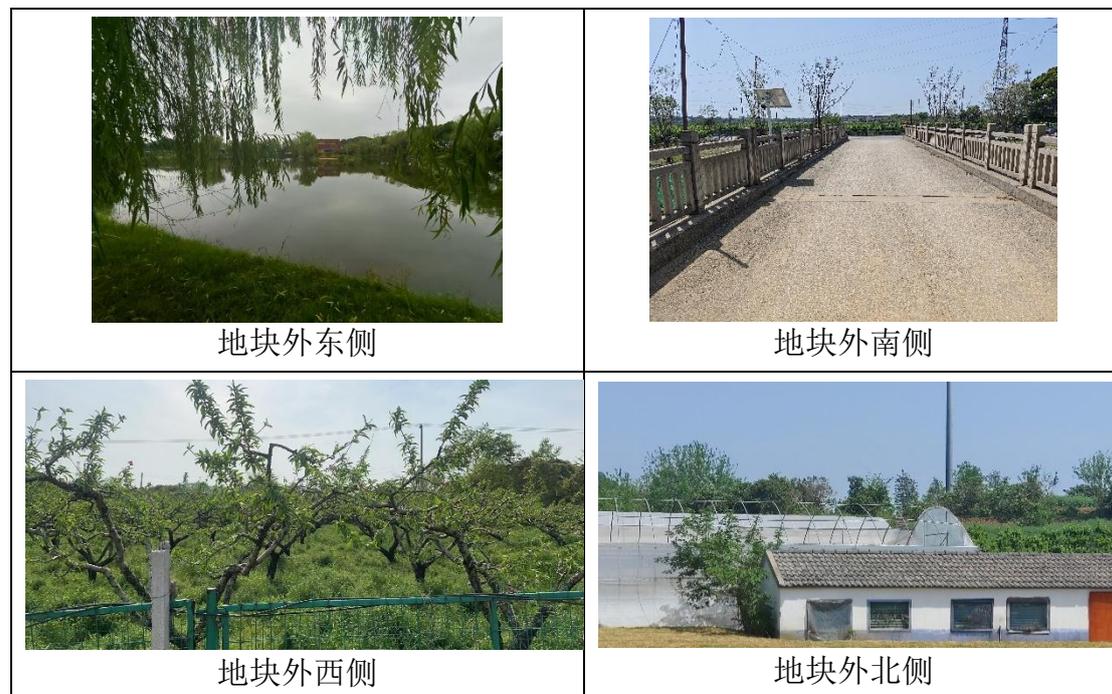
图 2.4-1 地块周边自然环境及用地状况

我公司技术人员对调查地块周边进行了现场踏勘，目前地块外东侧为池塘；南侧为猫桥河；北侧为农用设施配套用房和大棚，西侧为桃林。地块周边裸露土壤颜色无异常，无固体废弃物堆放。地块周边自然环境及用地状况见图 3.4-1。

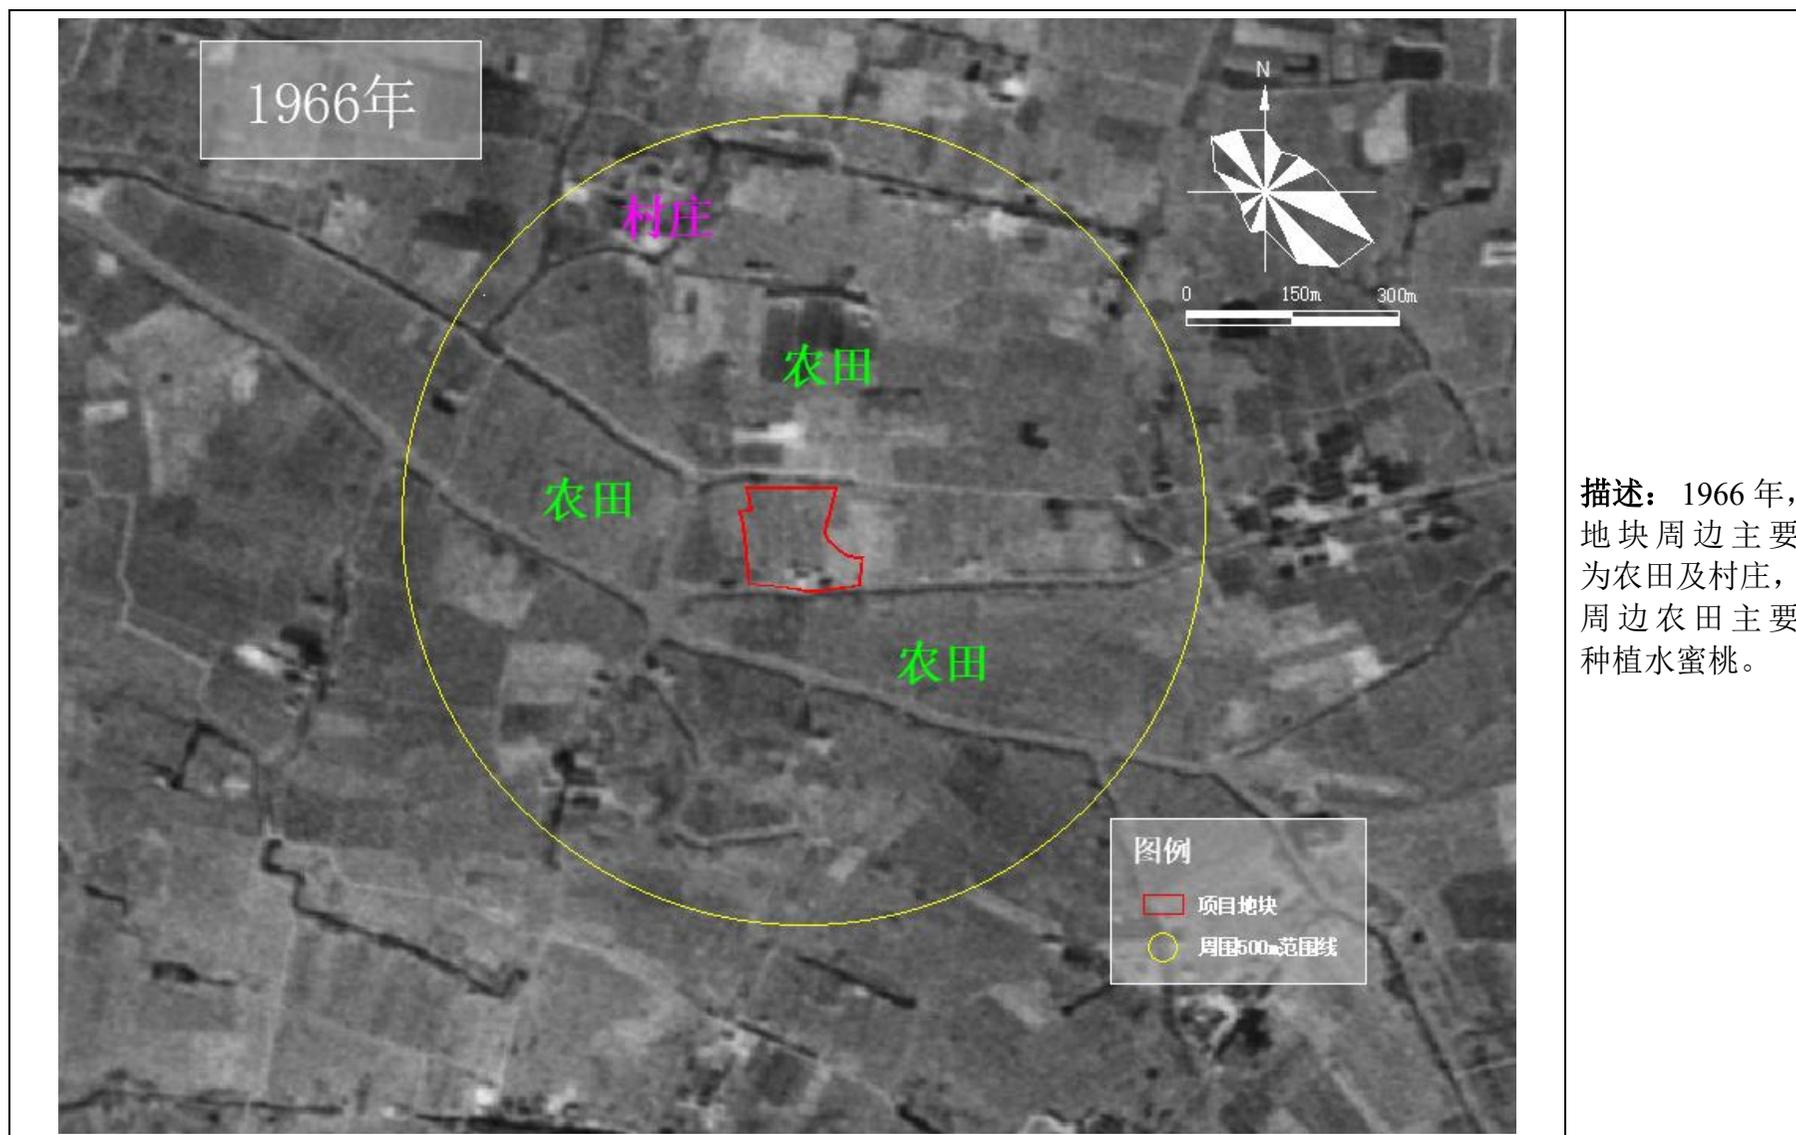
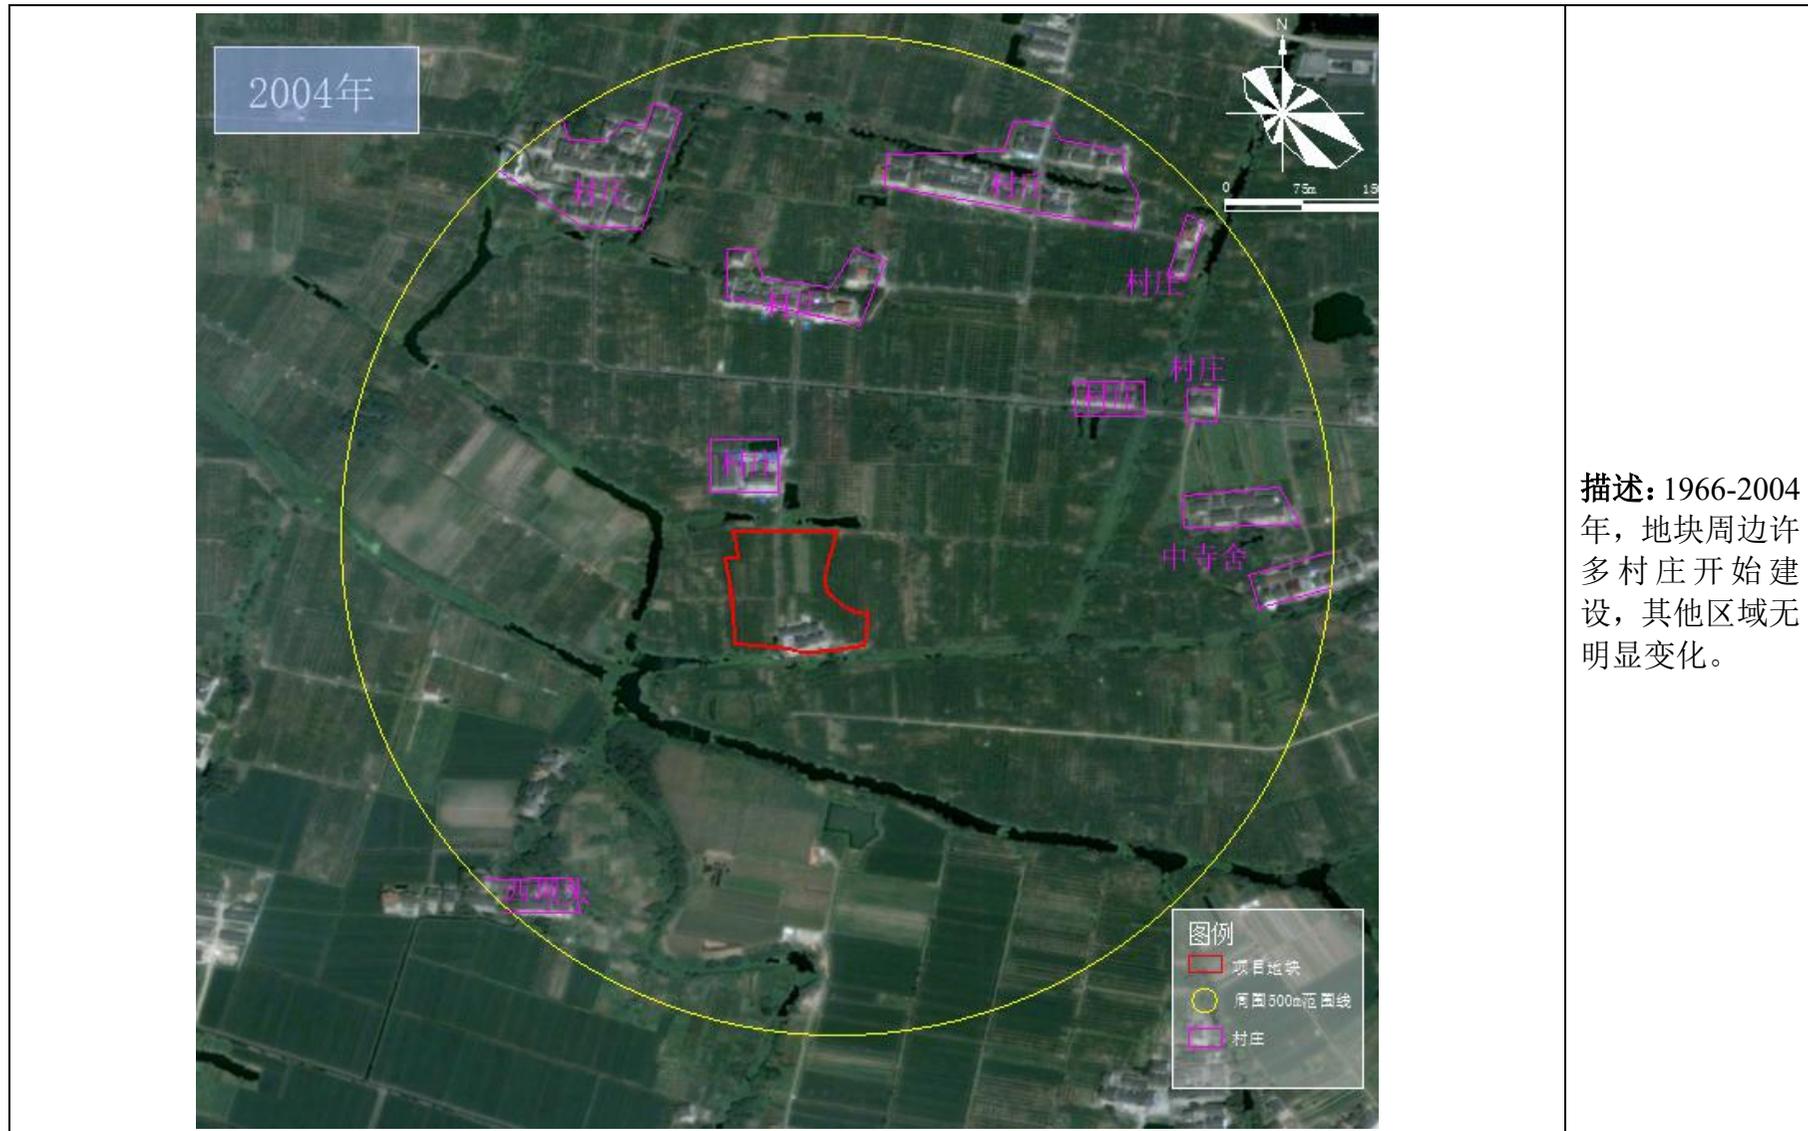
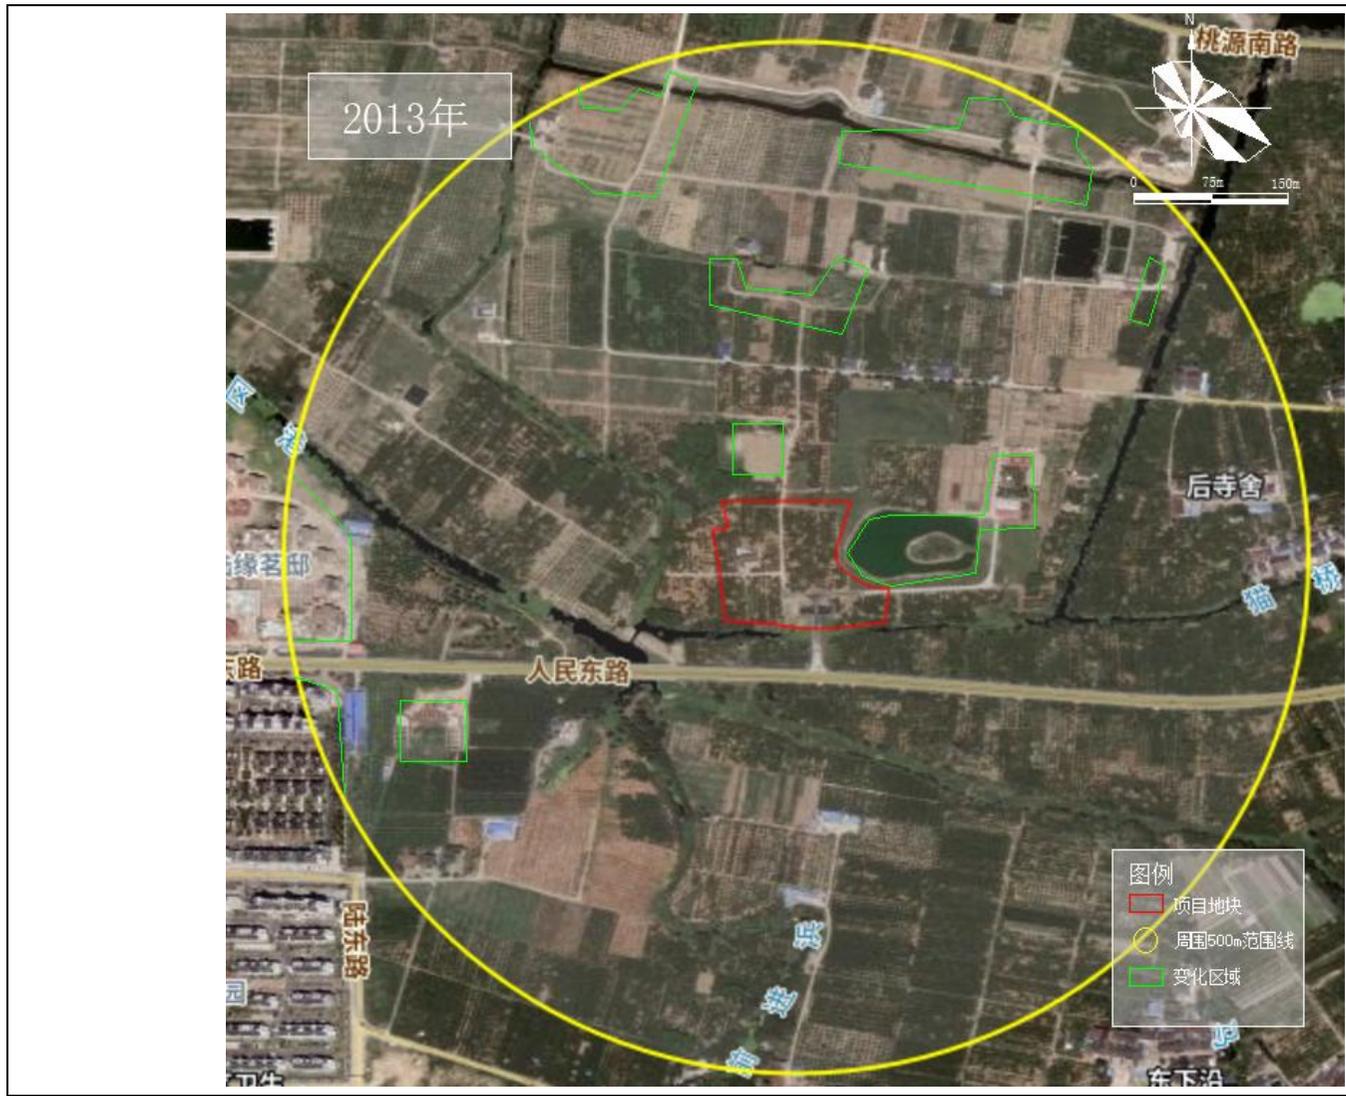
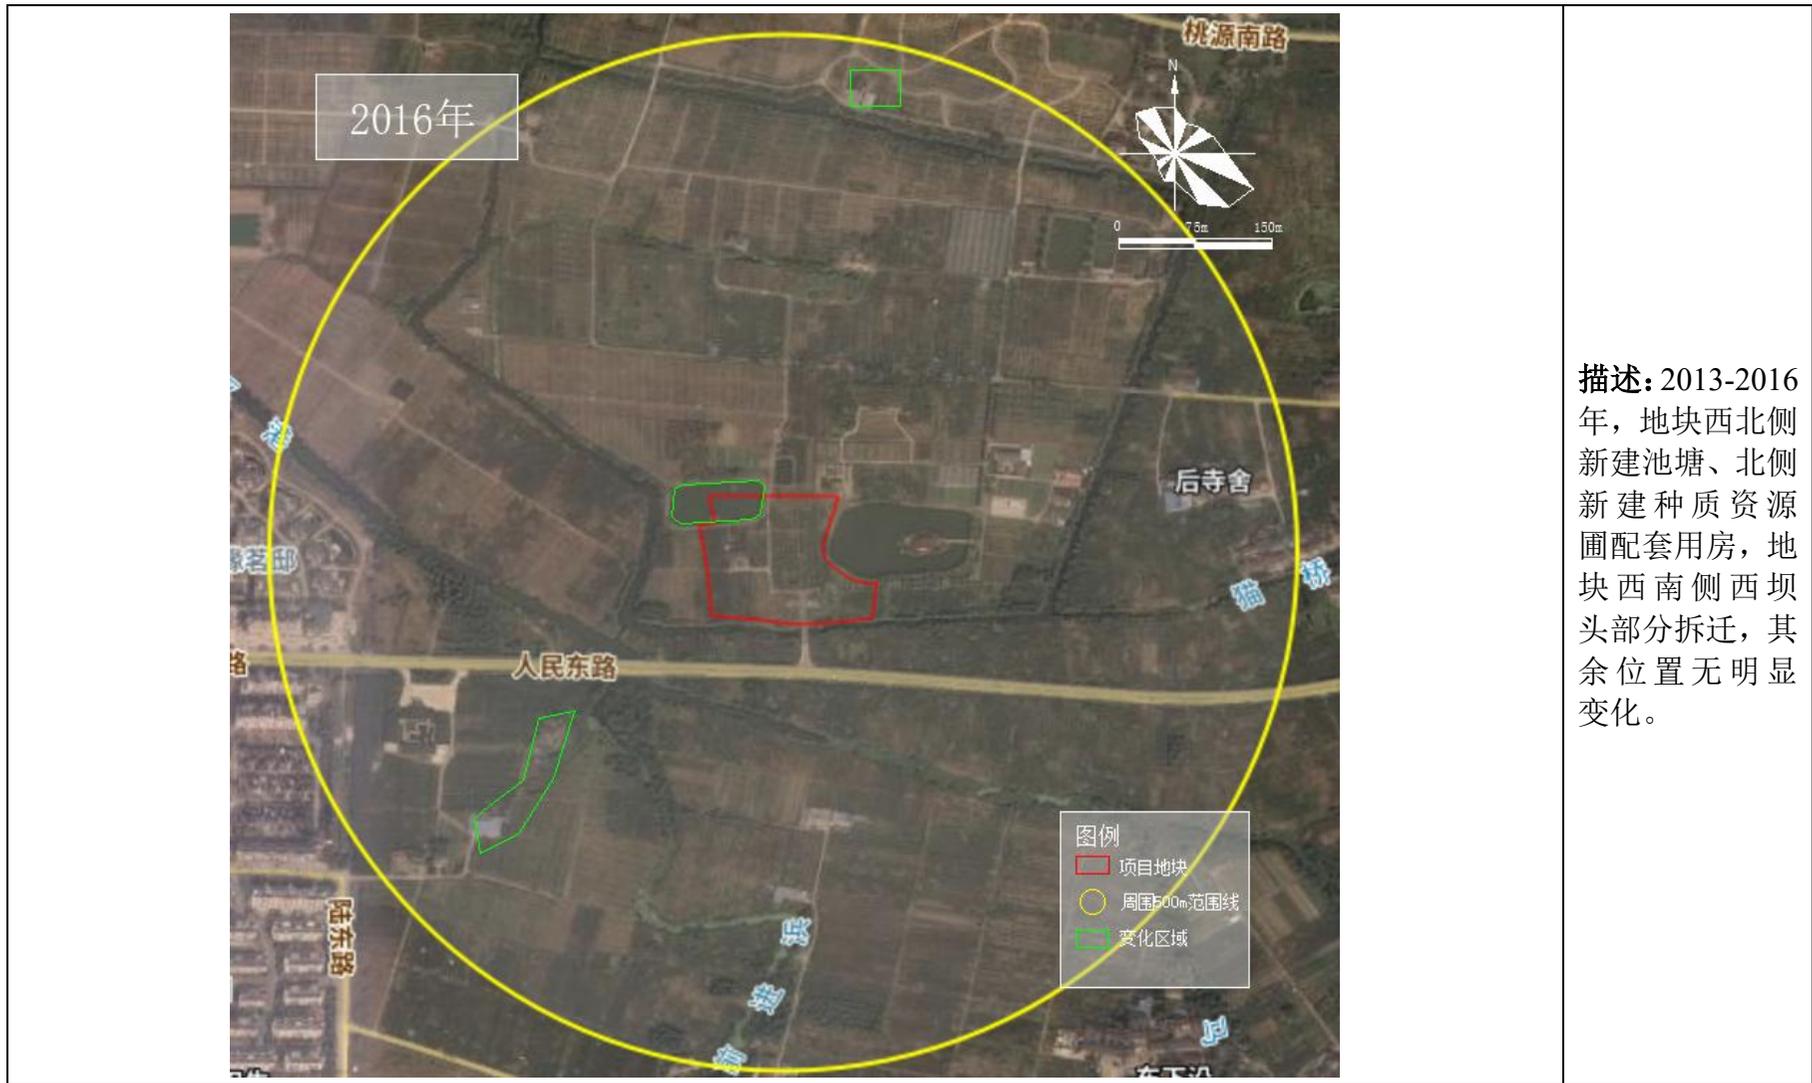
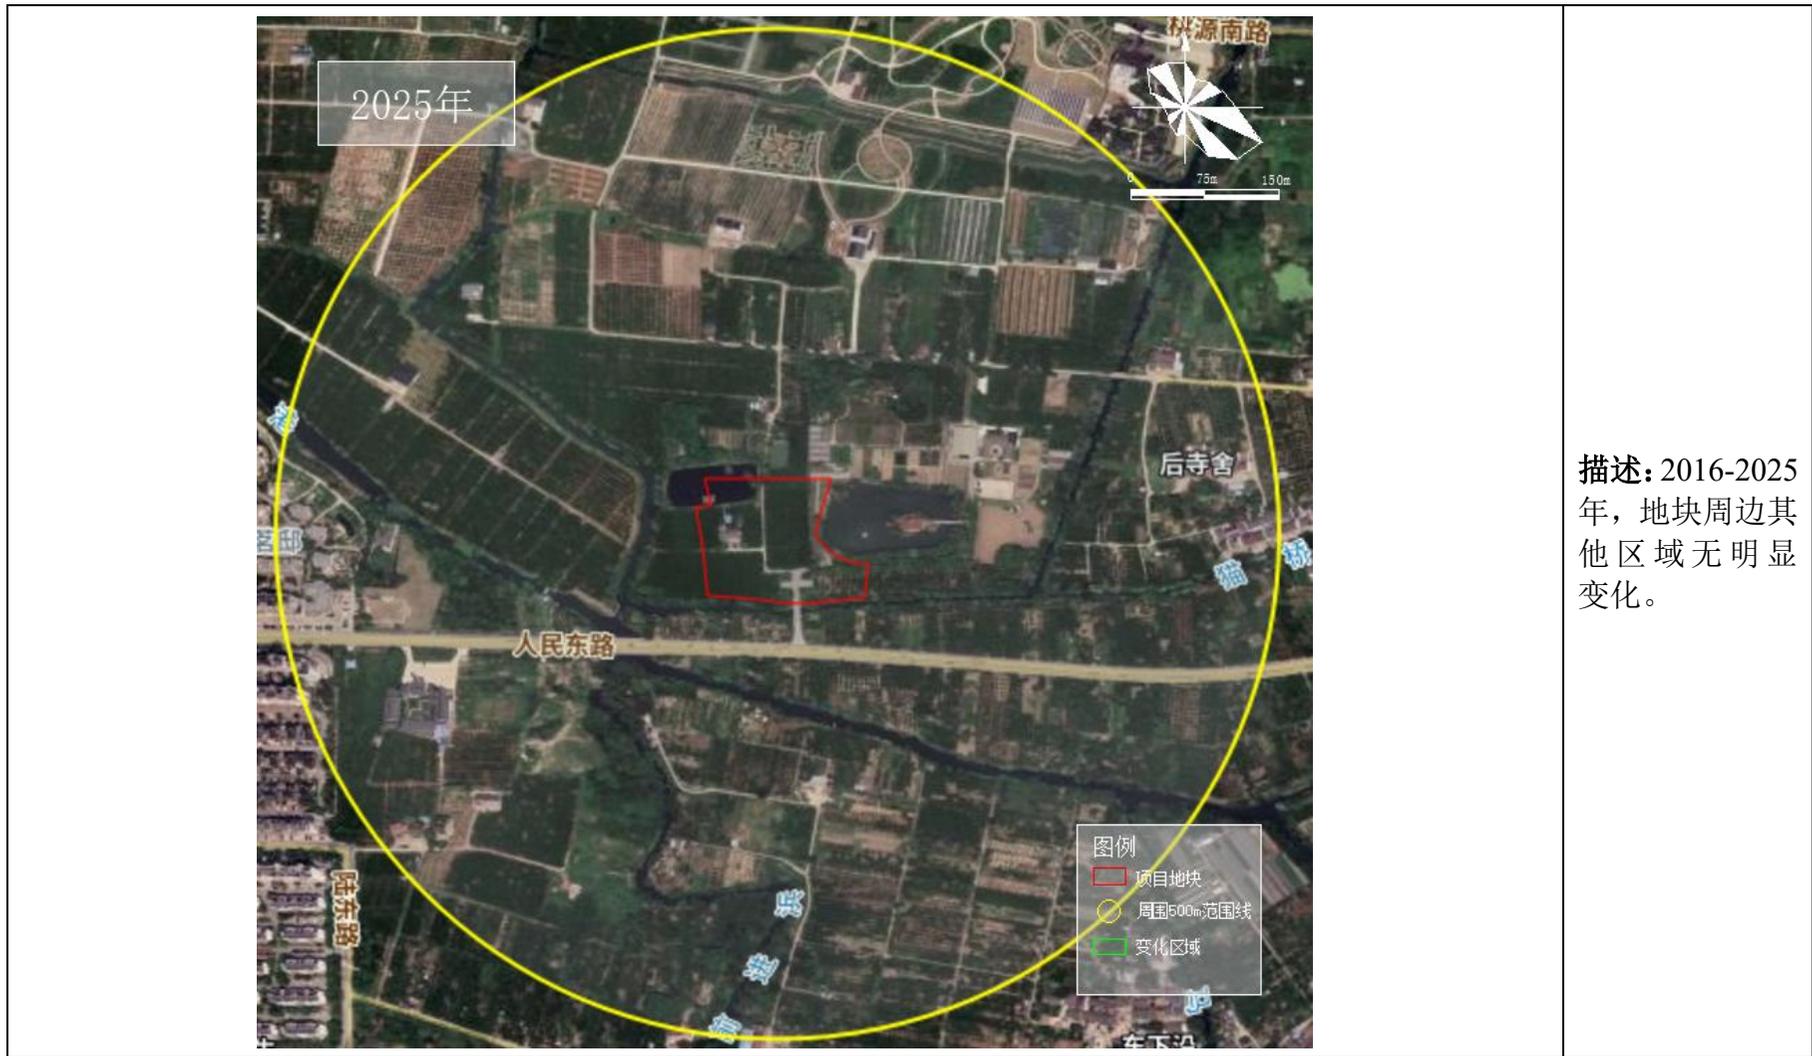
图 2.4-2 地块周边历史影像图

- （1）1966 年，地块周边主要为农田、村庄等。；
- （2）1966-2004 年，地块周边许多村庄开始建设，其他区域无明显变化；
- （3）2004-2013 年，地块外北侧居民区部分拆迁，东侧新建池塘及得雨居农家乐，东南侧陆缘茗邸小区、优博园小区、融园酒店已建成，其他区域无明显变化；
- （4）2013-2016 年，地块西北侧新建池塘、北侧新建种质资源圃配套用房，地块西南侧西坝头部分拆迁，其余位置无明显变化

**描述:** 2004-2013年，地块外北侧居民区部分拆迁，东侧新建池塘及得雨居农家乐，东南侧陆缘茗邸小区、优博园小区、融园酒店已建成，其他区域无明显变化。

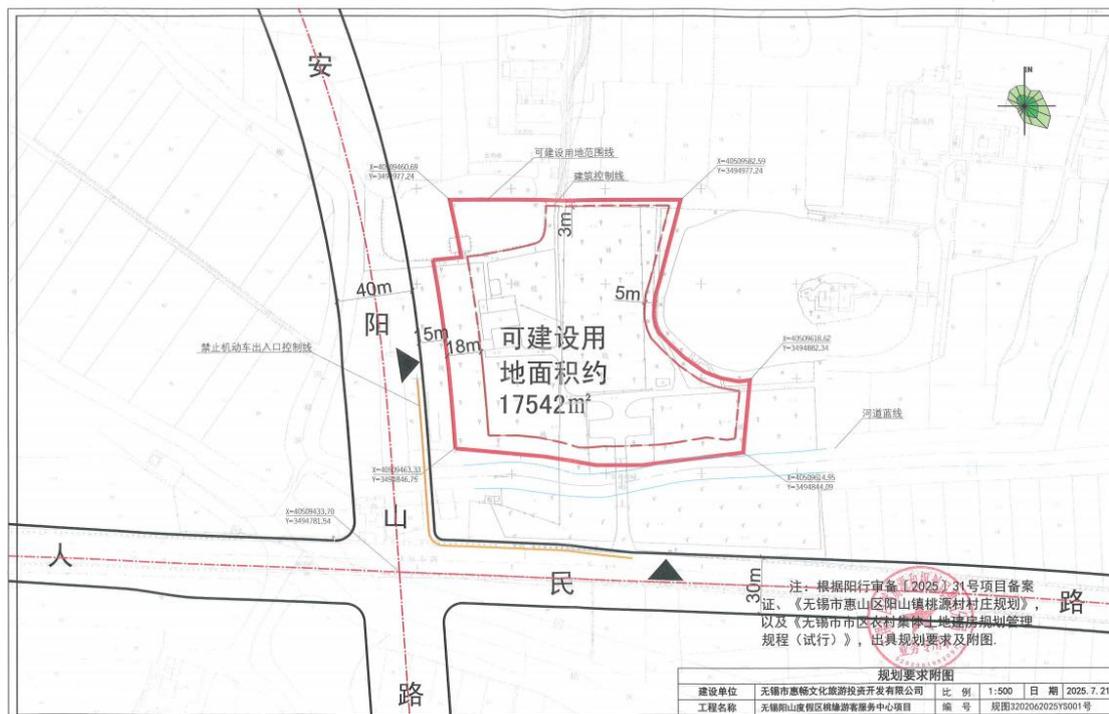
图 2.5-1 地块规划图

根据《无锡阳山度假区桃缘游客服务中心项目规划要求》(规设3202062025TS001号),本项目地块规划为公共管理与公共服务用地(A),属于《土壤环境质量 建设用地土壤污染风险管控标准(试行)》(GB36600-2018)中第二类用地。见图 2.5-1。

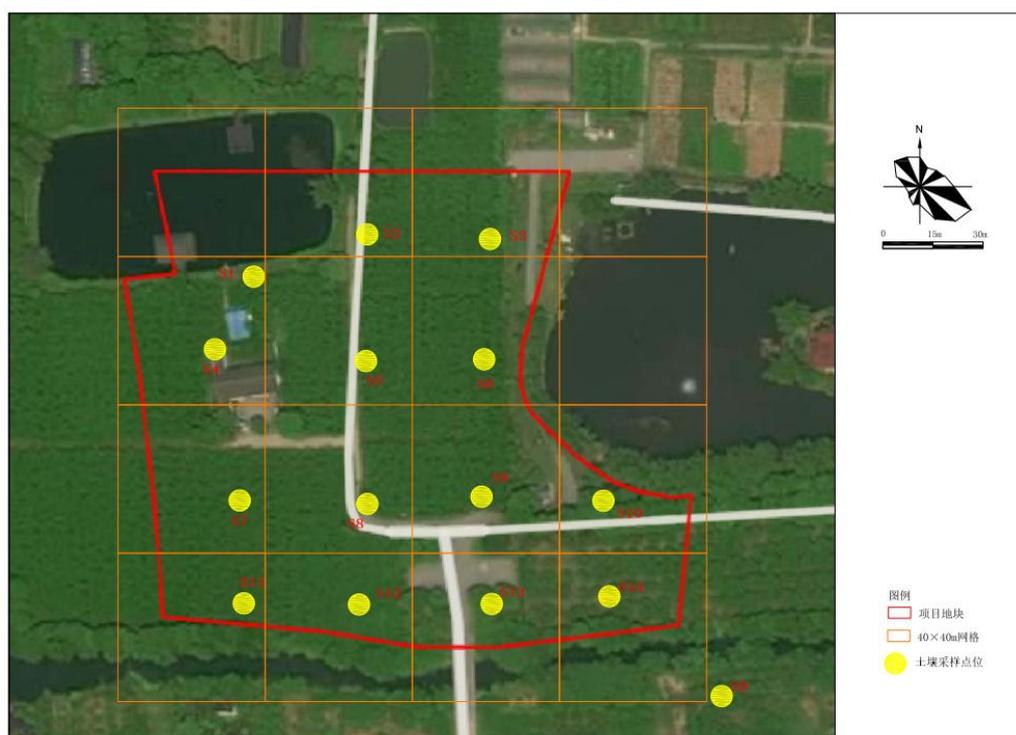
图 4.9-1 调查地块现场快筛点位分布示意图

本次布点主要考虑地块原利用类型划分检测单元,采用系统布点方法,取表层土壤进行快速检测,对地块内的土壤采用 40×40m 网格进行现场快筛,在网格中心布点共布设 14 个土壤点位,另在地块外布设一个对照点,采样深度为 0~50cm。现场快筛点位图见下图。

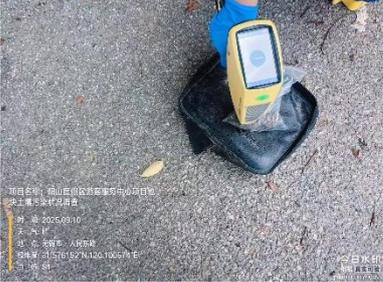
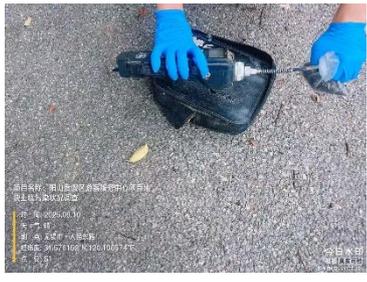
<p>S1</p>

<p>项目名称: 阳山度假区游客服务中心地块 土壤污染状况调查 井 号: 20230910 点 位: 操作人员: 李俊 经纬度: 东经 121°16'10.100"E 北 纬: 30°05'10.100"N</p> <p>台白米研 日期: 2023.09.10</p>

<p>项目名称: 阳山度假区游客服务中心地块 土壤污染状况调查 井 号: 20230910 点 位: 操作人员: 李俊 经纬度: 东经 121°16'10.100"E 北 纬: 30°05'10.100"N</p> <p>台白米研 日期: 2023.09.10</p>
<p>S2</p>

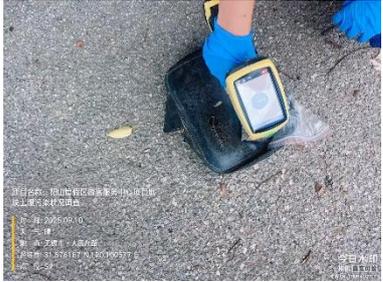
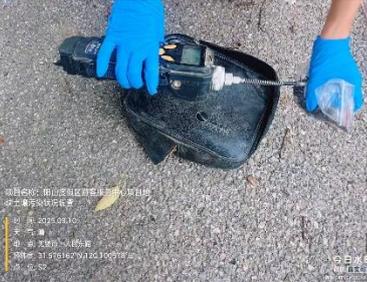
<p>项目名称: 阳山度假区游客服务中心地块 土壤污染状况调查 井 号: 20230910 点 位: 操作人员: 李俊 经纬度: 东经 121°16'10.100"E 北 纬: 30°05'10.100"N</p> <p>台白米研 日期: 2023.09.10</p>

<p>项目名称: 阳山度假区游客服务中心地块 土壤污染状况调查 井 号: 20230910 点 位: 操作人员: 李俊 经纬度: 东经 121°16'10.100"E 北 纬: 30°05'10.100"N</p> <p>台白米研 日期: 2023.09.10</p>
<p>S3</p>

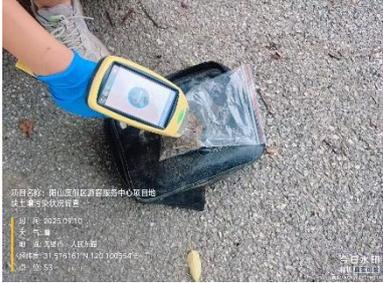
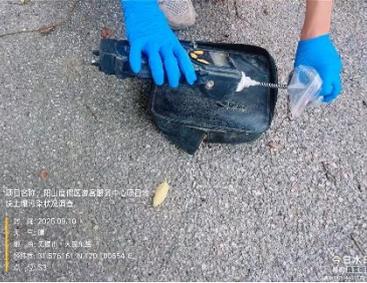
<p>项目名称: 阳山度假区游客服务中心地块 土壤污染状况调查 井 号: 20230910 点 位: 操作人员: 李俊 经纬度: 东经 121°16'10.100"E 北 纬: 30°05'10.100"N</p> <p>台白米研 日期: 2023.09.10</p>

<p>项目名称: 阳山度假区游客服务中心地块 土壤污染状况调查 井 号: 20230910 点 位: 操作人员: 李俊 经纬度: 东经 121°16'10.100"E 北 纬: 30°05'10.100"N</p> <p>台白米研 日期: 2023.09.10</p>
<p>S4</p>

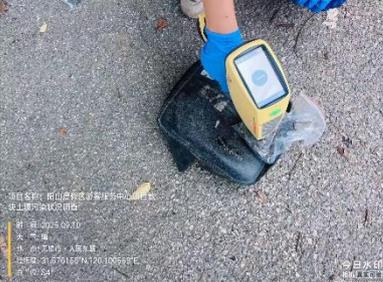
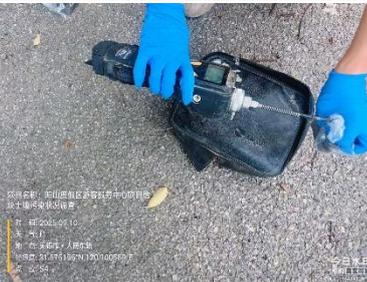
<p>项目名称: 阳山度假区游客服务中心地块 土壤污染状况调查 井 号: 20230910 点 位: 操作人员: 李俊 经纬度: 东经 121°16'10.100"E 北 纬: 30°05'10.100"N</p> <p>台白米研 日期: 2023.09.10</p>

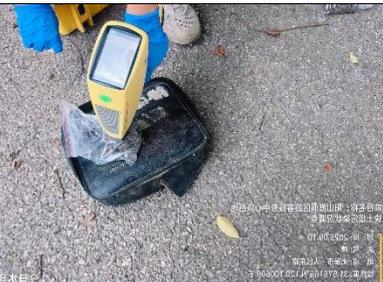
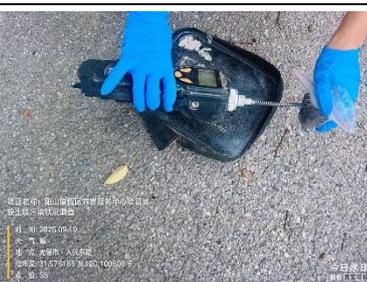
<p>S5</p>

<p>项目名称: 阳山度假区游客服务中心地块 土壤污染状况调查 井 号: 20230910 点 位: 操作人员: 李俊 经纬度: 东经 121°16'10.100"E 北 纬: 30°05'10.100"N</p> <p>台白米研 日期: 2023.09.10</p>

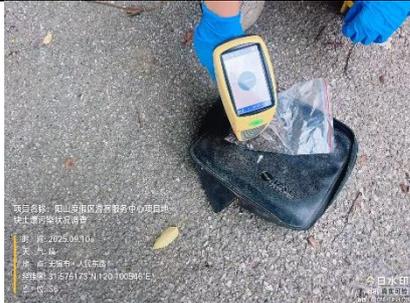
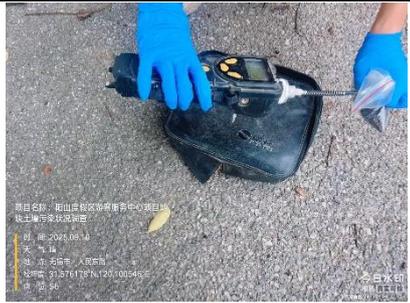
<p>S6</p>

<p>项目名称: 阳山度假区游客服务中心项目地块土壤污染状况调查                      时: 2025.09.10                      天气: 晴                      地点: 无锡市·阳山镇                      经纬度: 31.576172°N, 120.100593°E                      井: S6</p>

<p>项目名称: 阳山度假区游客服务中心项目地块土壤污染状况调查                      时: 2025.09.10                      天气: 晴                      地点: 无锡市·阳山镇                      经纬度: 31.576172°N, 120.100593°E                      井: S6</p>
<p>S7</p>

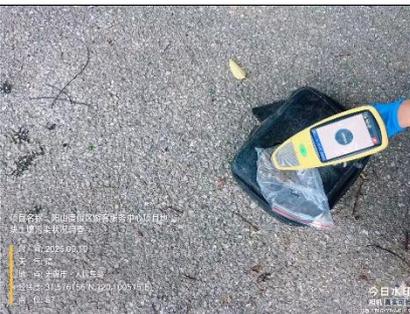
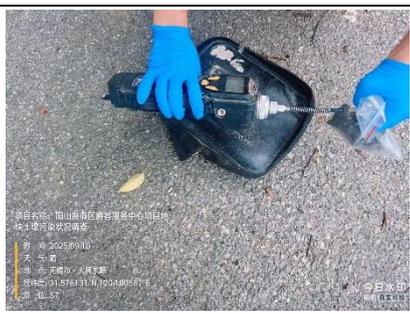
<p>项目名称: 阳山度假区游客服务中心项目地块土壤污染状况调查                      时: 2025.09.10                      天气: 晴                      地点: 无锡市·阳山镇                      经纬度: 31.576191°N, 120.100593°E                      井: S7</p>

<p>项目名称: 阳山度假区游客服务中心项目地块土壤污染状况调查                      时: 2025.09.10                      天气: 晴                      地点: 无锡市·阳山镇                      经纬度: 31.576191°N, 120.100593°E                      井: S7</p>
<p>S8</p>

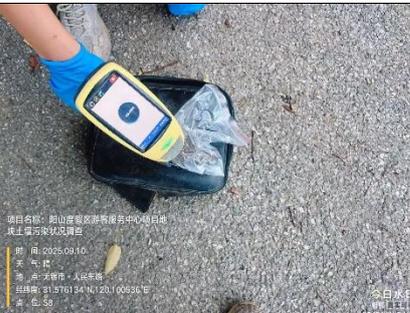
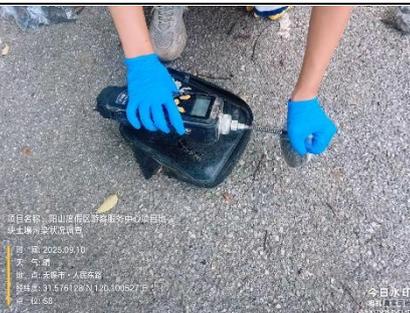
<p>项目名称: 阳山度假区游客服务中心项目地块土壤污染状况调查                      时: 2025.09.10                      天气: 晴                      地点: 无锡市·阳山镇                      经纬度: 31.576134°N, 120.100588°E                      井: S8</p>

<p>项目名称: 阳山度假区游客服务中心项目地块土壤污染状况调查                      时: 2025.09.10                      天气: 晴                      地点: 无锡市·阳山镇                      经纬度: 31.576128°N, 120.100592°E                      井: S8</p>

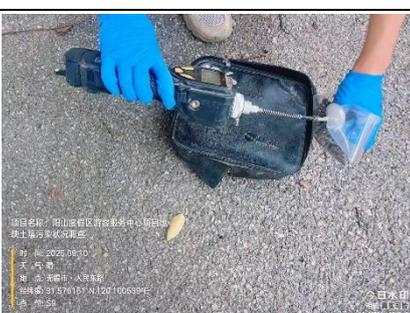
<p>项目名称: 阳山度假区游客服务中心项目地块土壤污染状况调查                      时: 2025.09.10                      天气: 晴                      地点: 无锡市·阳山镇                      经纬度: 31.576181°N, 120.100593°E                      井: S9</p>
<p>S10</p>

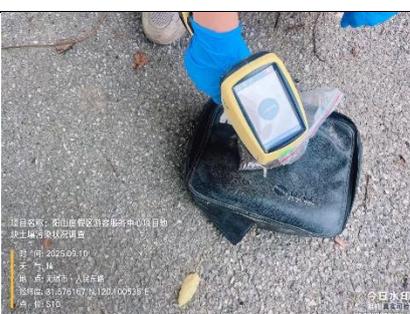
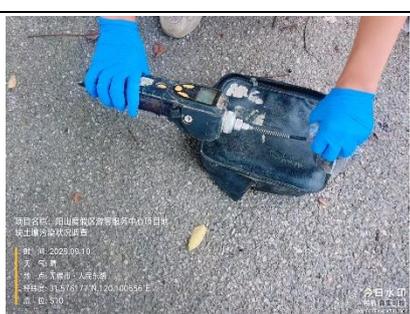
<p>项目名称: 阳山度假区游客服务中心项目地块土壤污染状况调查                      时: 2025.09.10                      天气: 晴                      地点: 无锡市·阳山镇                      经纬度: 31.576172°N, 120.100593°E                      井: S10</p>

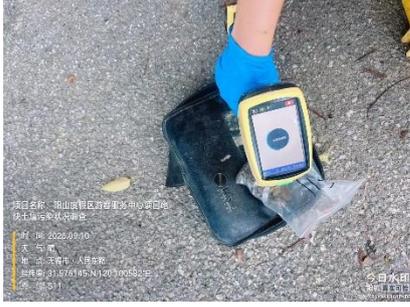
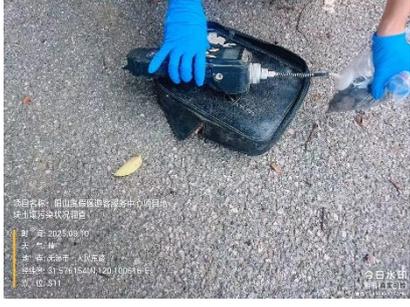
<p>S11</p>

<p>项目名称：阳山度假区游客服务中心地块 块土壤污染状况调查 时 间：2025.09.09 天 气：晴 地 点：苏南中心-人防车库 经纬度：31.576145°N,120.100551°E 井 号：S11</p>

<p>项目名称：阳山度假区游客服务中心地块 块土壤污染状况调查 时 间：2025.09.09 天 气：晴 地 点：苏南中心-人防车库 经纬度：31.576145°N,120.100551°E 井 号：S11</p>
<p>S12</p>

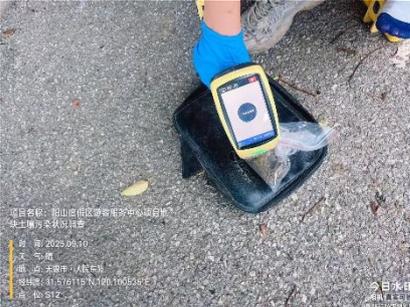
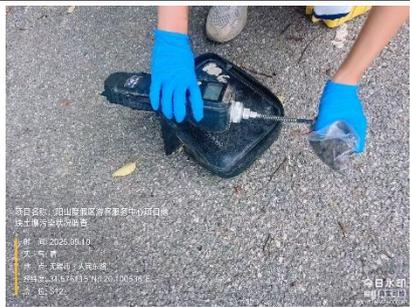
<p>项目名称：阳山度假区游客服务中心地块 块土壤污染状况调查 时 间：2025.09.10 天 气：晴 地 点：苏南中心-人防车库 经纬度：31.576115°N,120.100551°E 井 号：S12</p>

<p>项目名称：阳山度假区游客服务中心地块 块土壤污染状况调查 时 间：2025.09.10 天 气：晴 地 点：苏南中心-人防车库 经纬度：31.576115°N,120.100551°E 井 号：S12</p>
<p>S13</p>

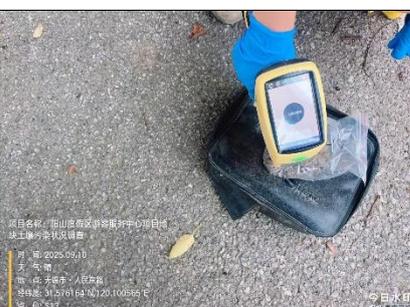
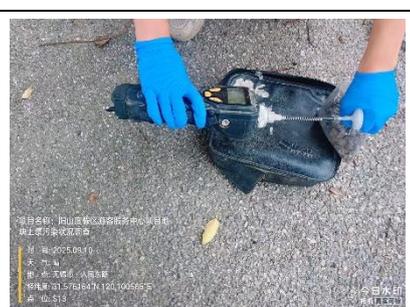
<p>项目名称：阳山度假区游客服务中心地块 块土壤污染状况调查 时 间：2025.09.10 天 气：晴 地 点：苏南中心-人防车库 经纬度：31.576164°N,120.100551°E 井 号：S13</p>

<p>项目名称：阳山度假区游客服务中心地块 块土壤污染状况调查 时 间：2025.09.10 天 气：晴 地 点：苏南中心-人防车库 经纬度：31.576164°N,120.100551°E 井 号：S13</p>
<p>S14</p>
