阳山度假区游客服务中心项目地块  
土壤污染状况调查报告  
(评审稿)

委托单位：无锡市惠山区阳山镇人民政府

承担单位：无锡锡测检测技术有限公司

二〇二五年九月

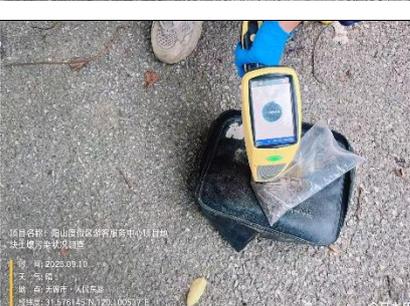
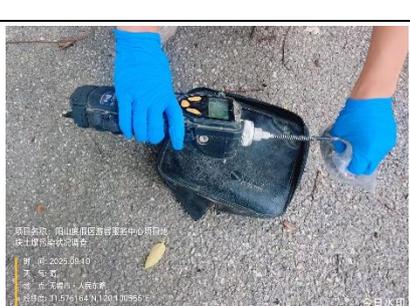
<p>项目名称：阳山度假区游客服务中心地块 块土壤污染状况调查 时 间：2025.09.10 天 气：晴 地 点：苏南中心-人防车库 经纬度：31.576145°N,120.100517°E 井 号：S14</p>

<p>项目名称：阳山度假区游客服务中心地块 块土壤污染状况调查 时 间：2025.09.10 天 气：晴 地 点：苏南中心-人防车库 经纬度：31.576164°N,120.100551°E 井 号：S14</p>

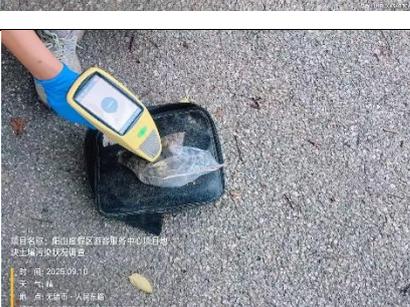
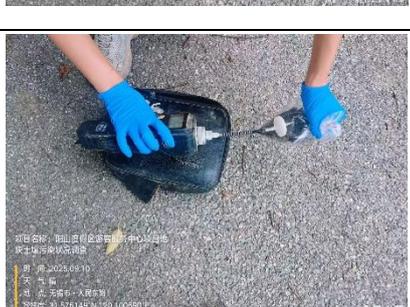
<p>S0</p>

<p>项目名称：阳山度假区游客服务中心地块 块土壤污染状况调查 时 间：2025.09.10 天 气：晴 地 点：苏南中心-人防车库 经纬度：31.576188°N,120.100979°E 井 号：S0</p>

<p>项目名称：阳山度假区游客服务中心地块 块土壤污染状况调查 时 间：2025.09.10 天 气：晴 地 点：苏南中心-人防车库 经纬度：31.576145°N,120.100551°E 井 号：S0</p>
